4.2. SKATU PUNKTU ANALĪZE UN TO VEIDOJOŠIE FAKTORI

DETĀLPLĀNOJUMS

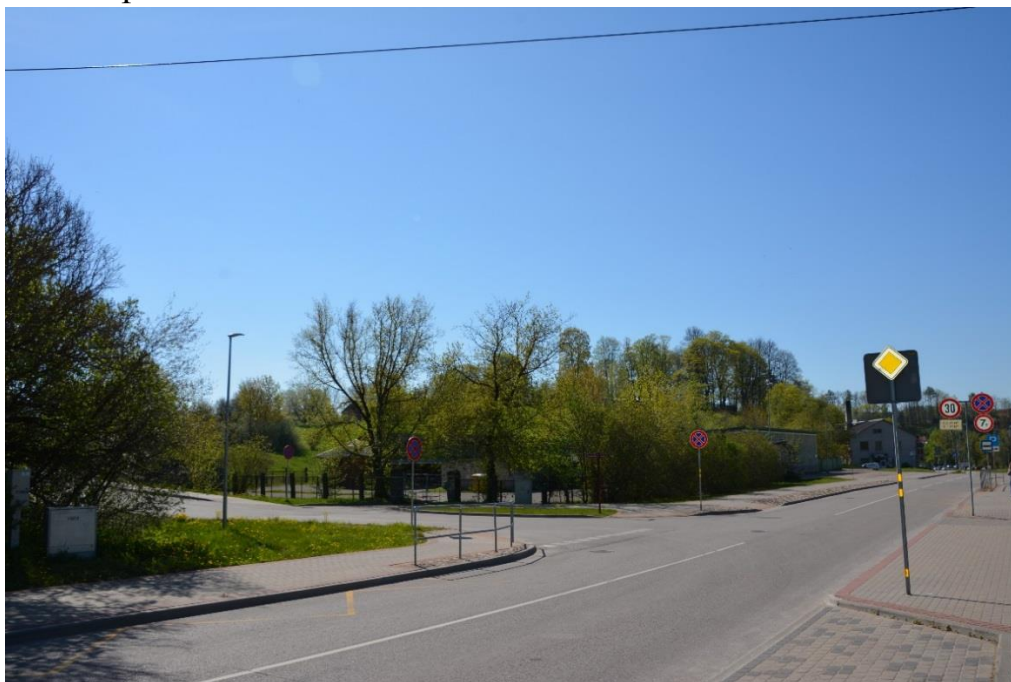
1. skatu punkts no Ezera un Gravas ielas stūra

No pirmā skatu punkta redzams Ezera un Gravas ielas stūris un perspektīvs skats uz Dzirnaukalnu. Pašreizējā situācijā Dzirnaukalna reljefs nav saskatāms, jo skata priekšplānu aizsedz koki un krūmi. Skatu leņķi būtu nepieciešams attīrīt, priekšplānā veidojot atsegtu laukumu, lai uzskatāmi varētu redzēt teritorijas izteikto reljefu. Ielas perspektīva nav skaidri nolasāma, kā arī nav redzamas iedibinātas būvlaides pazīmes.

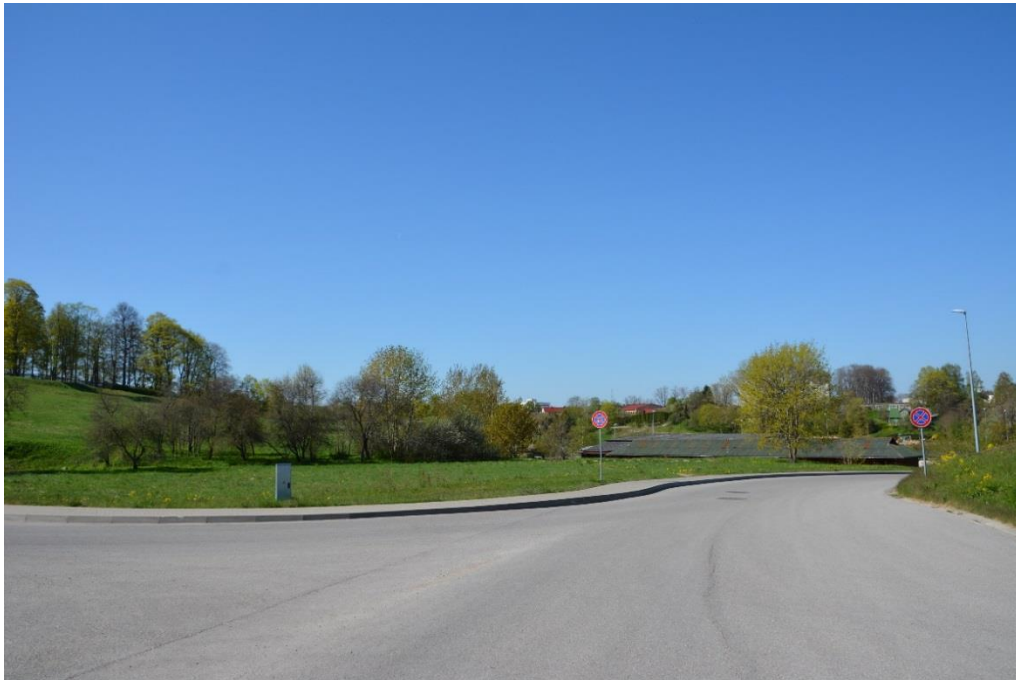
2. skatu punkts no Gravas ielas

Skatu punktā no Gravas ielas esošās būves apjoms praktiski nav redzams, tas saplūst ar esošo reljefu. Lai labāk būtu nolasāms Dzirnavkalna siluets, būtu nepieciešams skata leņķa sākumu attīrīt no krūmiem.

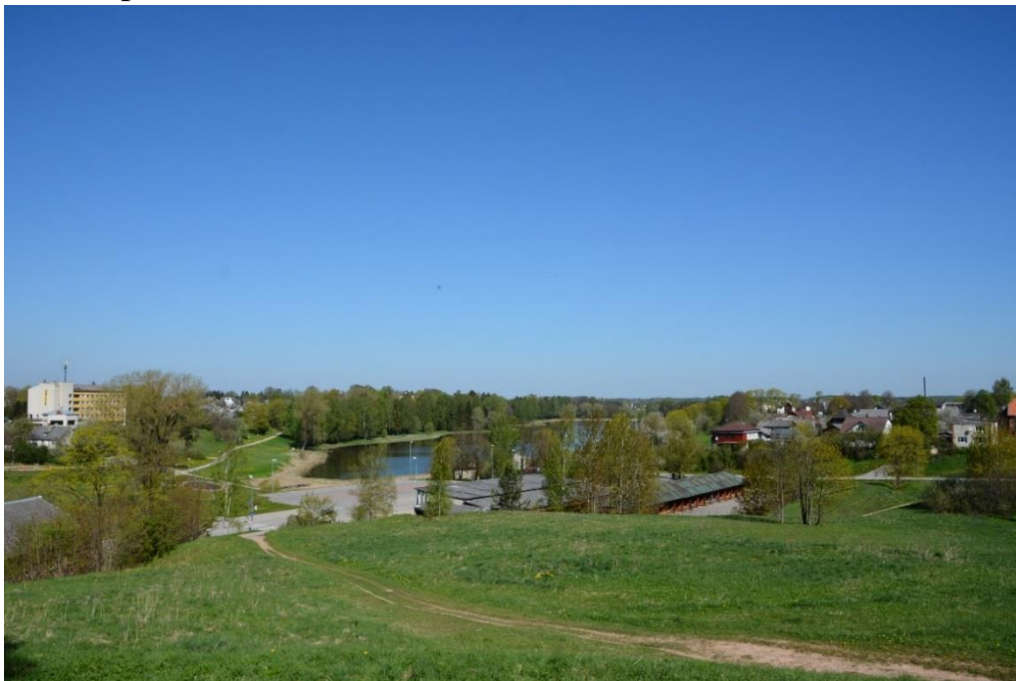
3. skatu punkts no Dzirnavkalna

No Dzirnavkalna paveras skaists, plašs skats uz apkārtējo ainavu. Esošās tirgus būves apjoms praktisko nav redzams, vien laika gaitā novecojušo jumtu silueti. Kā īpašs akcents ainavā

redzams Vilkmuižas ezers, kuru būtiski ir saglabāt un papildus vēl akcentēt, attīrot skata leņķi no mazvērtīgajiem kokiem. Nebūtu vēlams pilnībā aizsegēt ezera ainavu ar būves apjomu.

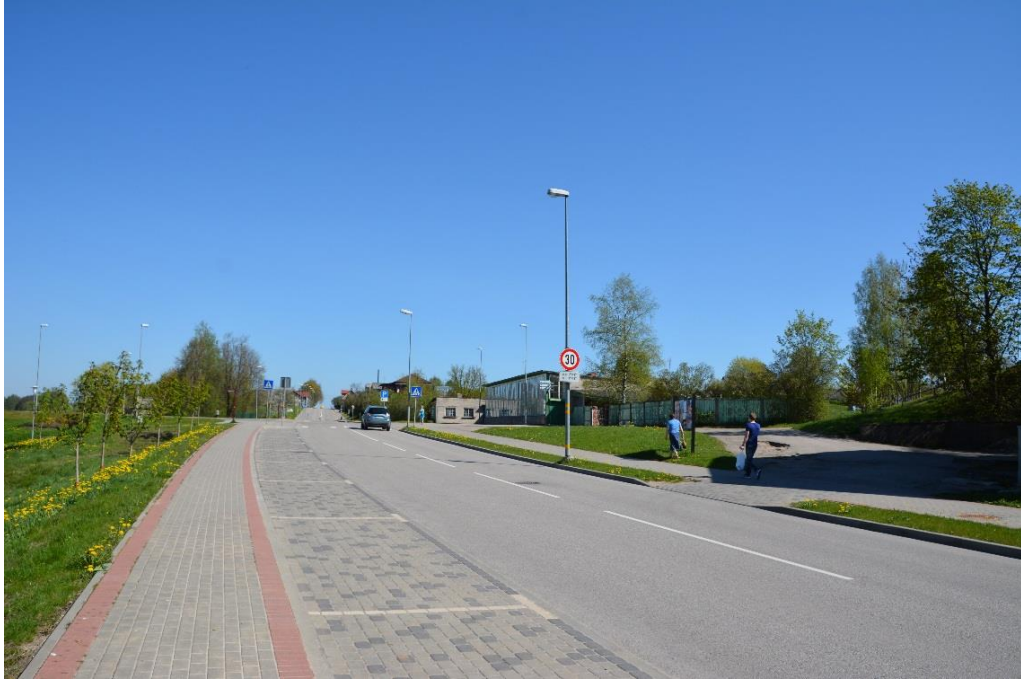
4. skatu punkts no Ezera ielas

No Ezera ielas paveras plašs, tāls skats ielas garumā. Esošās ēkas nekādi neakcentē šo ainavu, apjoms nav būtiski pamanāms. Būtu pieļaujams izveidot kādu būves apjoma akcentu, lai ielas ainavu padarītu interesantāku un pamanāmāku. Labi akcentējas gājēju ietves un auto stāvvietu krāsainā bruģa iesegums.

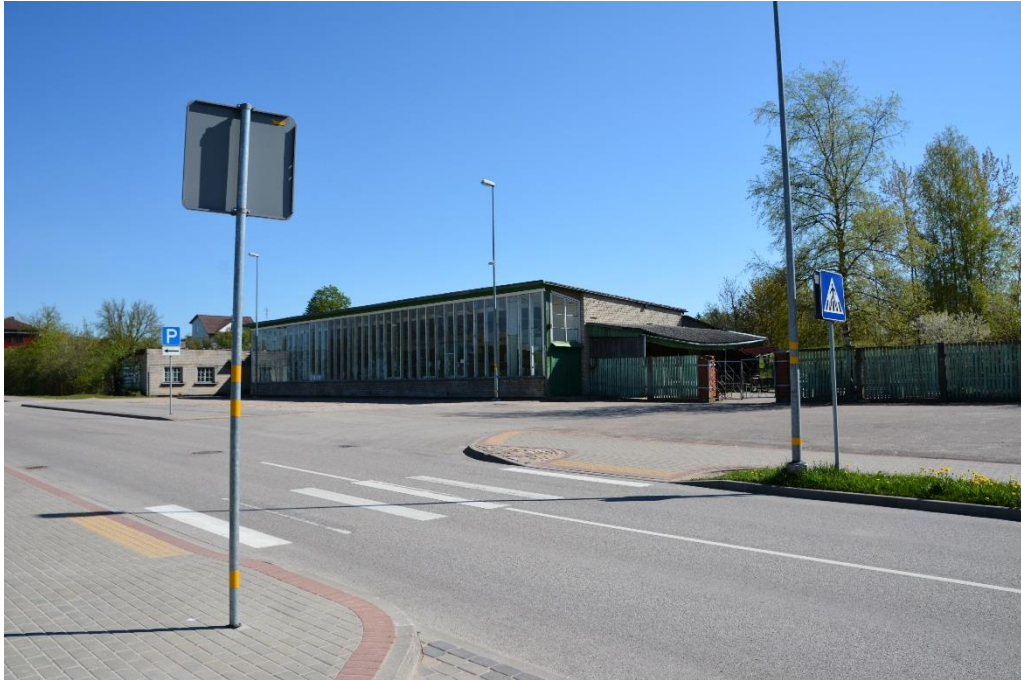
5. skatu punkts no tirgus laukuma auto stāvlaukuma

Pienākot tuvāk pa Ezera ielu Talsu tirgus paviljona ēkai, skats ir drūms. Ēka ir estētiski nepievilcīga, fiziski un morāli novecojusi, sliktā tehniskā stāvoklī. Ēkas priekšpusē redzams laukums ar asfaltbetona segumu un betona plāksnēm, kas ir pilnībā zaudējušas savu funkcionālo nozīmi, ir morāli un fiziski nolietotojušās, lietus periodos pa tām ir apgrūtināta pārvietošanās uzkrājušos lietus ūdeņu dēļ. Teritorijai trūkst funkcionalitātes, zaļās zonas, apstādījumi un mazās arhitektūras formas. Skatot teritoriju tuvplānā, tā atzīstama par vidi degradējošu.

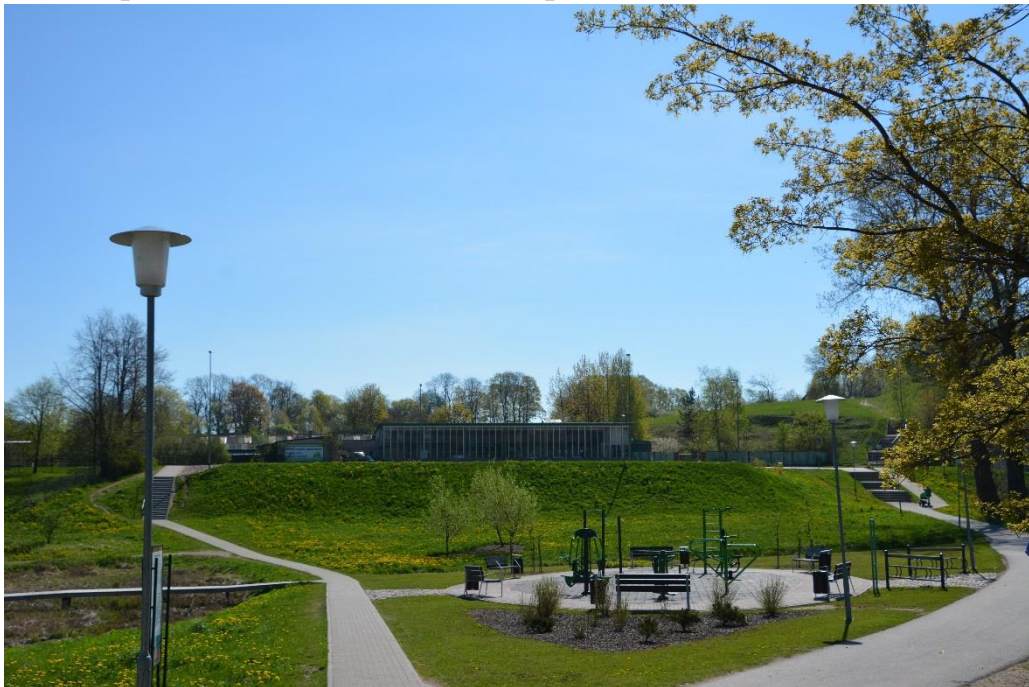
6. skatu punkts no Vilkmuižas ezera puses

Tuvojoties tirgus teritorijai no Vilkmuižas ezera puses, tā iekļaujas esošajā ainavā un to ir grūti pamanīt, jo būvniecības formas ir neizteiksmīgas. Tirgus ēka it kā saplūst ar Dzirnavkalna pakāji. Lai ainavu padarītu interesantāku, jaunajiem būves apjomiem vajadzētu iekļauties ainavā, piesaistot uzmanību ar kādu vertikālu akcentu.

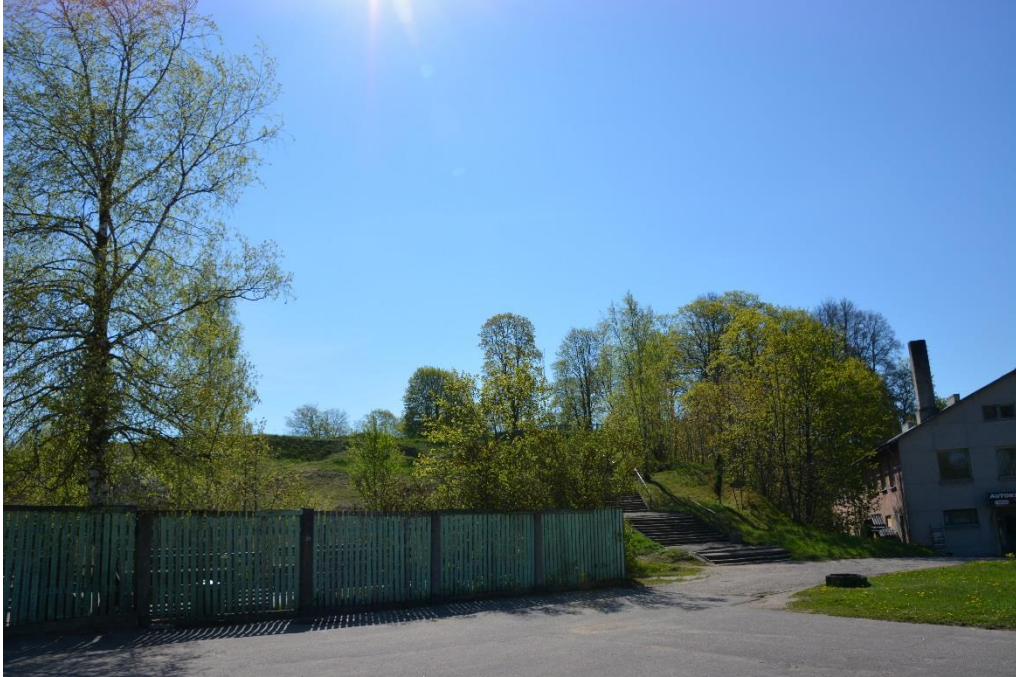
7. skatu punkts uz Dzirnavkalnu no tirgus puses

Skats no tirgus teritorijas uz Dzirnavkalnu ir grūti saskatāms, jo ir izveidojies apaugums. Žogs teritoriju vēl papildus ierobežo, kas rada noslēgtas un nepieejamas teritorijas sajūtu. Skatu līniju būtu nepieciešams attīrīt no nevērtīgajiem kokiem un krūmiem, tā, lai vairāk būtu saskatāms pakalna siluets un nogāze, papildus vēlams veikt arī kāpņu atjaunošanu, tā padarot Dzirnavkalna pieejamību estētiskāku.
